別府市学校教育施設等長寿命化計画

2018

別府市教育委員会

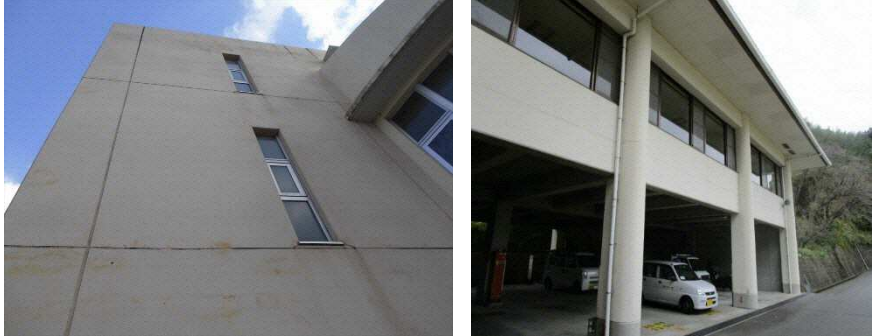
| 共通の考え方 | <ul style="list-style-type: none"> ● 多くの建物に採用されている複層仕上げ塗材は、コスト、耐久性の面でバランスの取れた仕様である。 ● 今後も、複層仕上げ塗材を主要な仕様として検討する。 |
| 仕様の具体例 | <p>【複層仕上げ塗材】</p> |

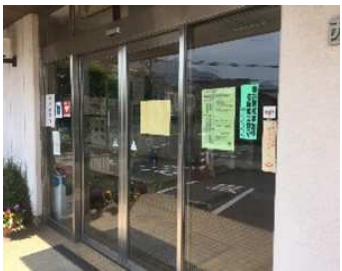
| 共通の考え方 | <ul style="list-style-type: none"> ● 耐久性に優れた仕様を採用する。(ステンレス、アルミ等) ● 木製・鉄製については変形、腐食等を考慮し採用を検討する。 | |
| 仕様の具体例 | <p>【ステンレス扉】</p> | <p>【アルミ製窓】</p> |

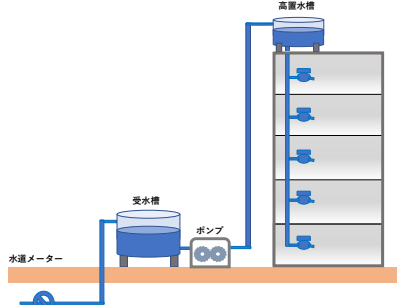
| 共通の考え方 | <ul style="list-style-type: none"> ● 概ね既存仕様の更新を原則とするが、利便性、耐久性、コストの観点から総合的に検討し仕様を定める。 ● 給水方式（直圧給水方式、受水槽加圧方式、高置水槽方式）の変更は、総合的に検討・判断を行う。それ以外は、既存仕様の更新とする。 ● 給水・排水管については、耐久性の高いものが開発・採用されていることから、更新時には積極的に採用する。 ● また、更新を容易にするため、配管経路を考慮することとする。 | |
| 給水方式の違い | <p>【直圧給水方式】 (3階まで)</p> | <p>【高置水槽方式】</p> |

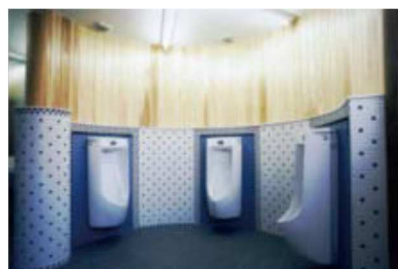
学校教育施設、その他教育施設ともにトイレの床のドライ化を検討します。ドライ化は湿度を下げることで細菌の繁殖を防ぎ、衛生環境の向上を図ることができます。

ドアをなくし、床をドライ方式に改修
【東京都世田谷区立山崎小学校】

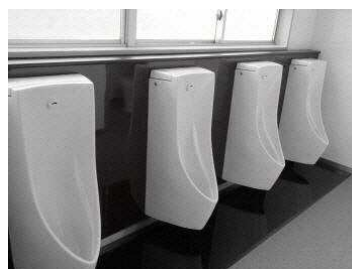
自動洗浄便器
【兵庫県姫路市】

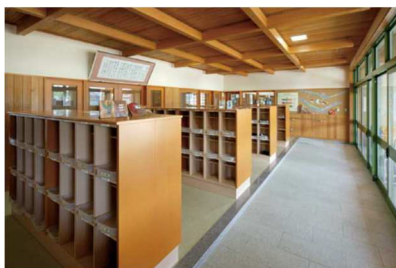
昇降口の段差を解消

【福島県北塩原村立さくら小学校】

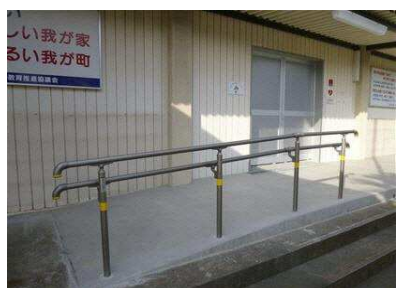
スロープの設置

【長崎県伊万里市二里公民館】

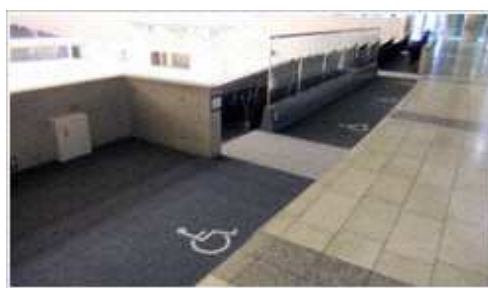
車いす観覧席の設置

【東京体育館】
